# Finalizadas las obras del Colector General de Alicante

► Esta semana han finalizado los trabajos correspondientes a la ejecución del «Proyecto de Modificación del Trazado del Colector General entre Avenida Alfonso X El Sabio y Plaza de Calvo Sotelo»

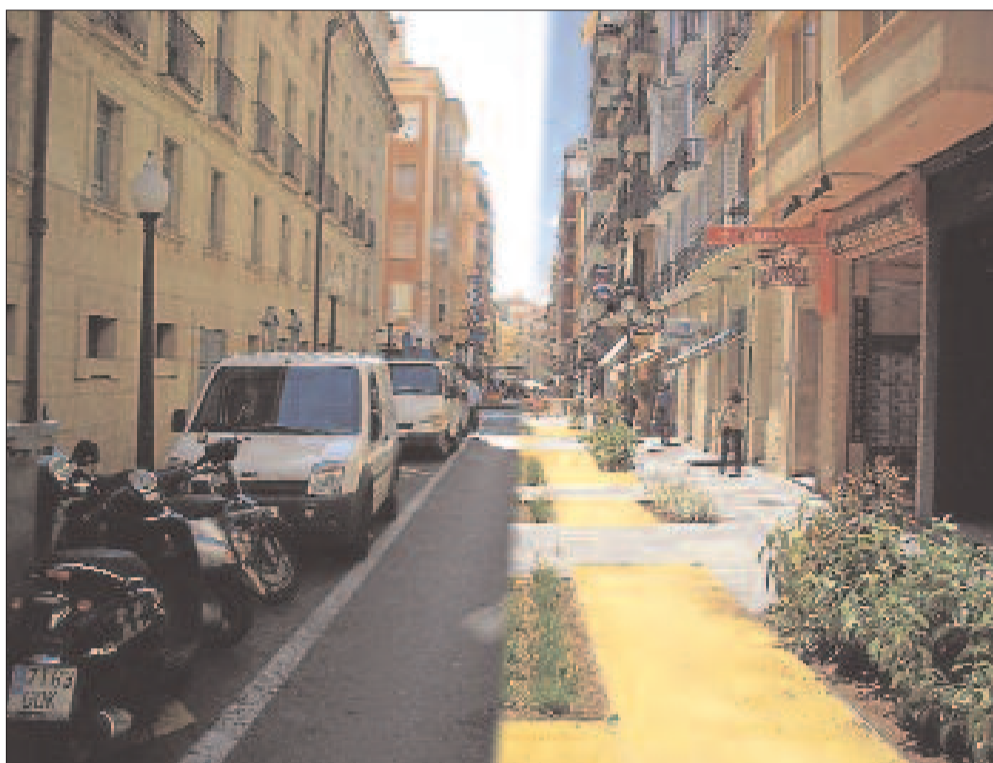
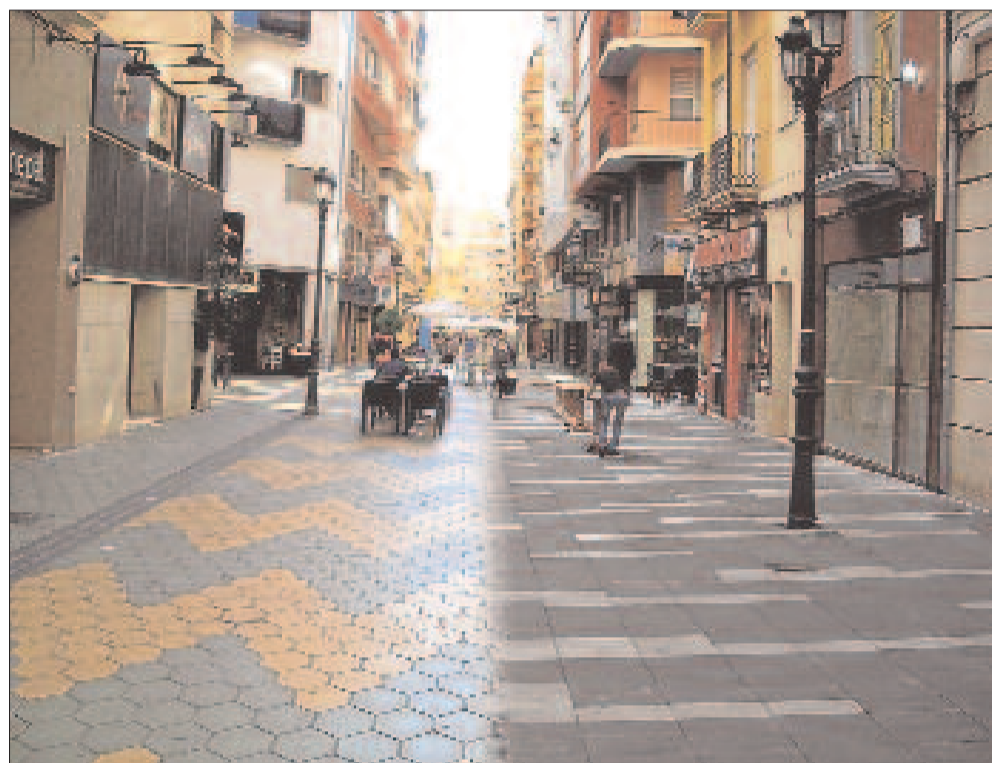
Fotomontaje que muestra el antes y el después de la calle Castaños frente al Teatro Principal. A la derecha, fotomontaje del aspecto anterior y del actual de la calle Castaños.

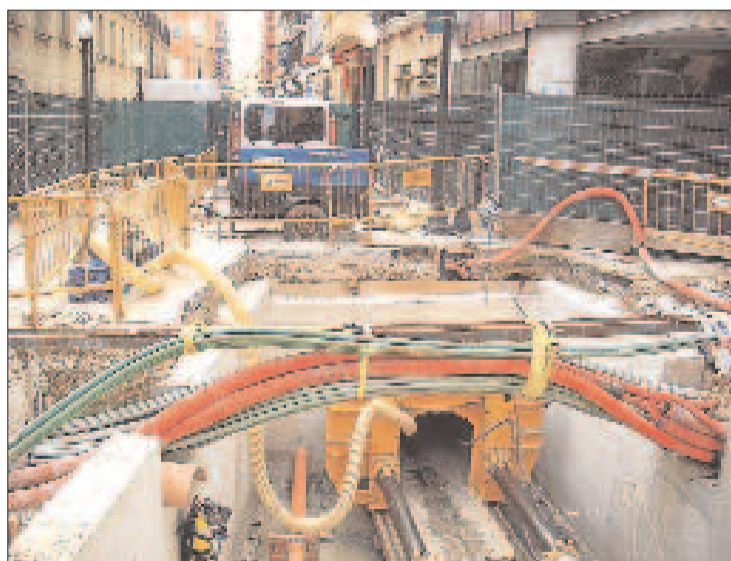
Grúas, vallas y tuberías operan por las calles del centro de Alicante durante el transcurso de las obras.

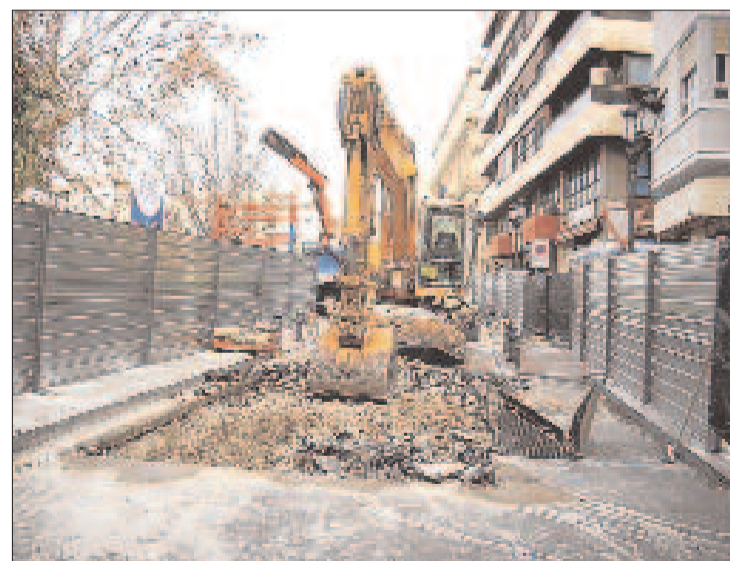
Pascual Pérez y San Ildefonso. En este tramo, se ha montado la nueva tubería utilizando tecnología sin zanja. Para ello, se ha ejecutado previamente un foso de trabajo en el cruce de Médico Pascual Pérez con Castaños, en el que se han introducido y «empujado» los tubos, desde este foso hasta la calle San Ildefonso. Este sistema de trabajo ha

sido necesario debido al deficiente estado de la antigua galería en este tramo, y a su proximidad con los edificios colindantes. Con el cambio de ejecución realizado se posibilitó la instalación de la tubería, garantizando la seguridad de las estructuras existentes, así como, disminuyendo notablemente las molestias de comer-

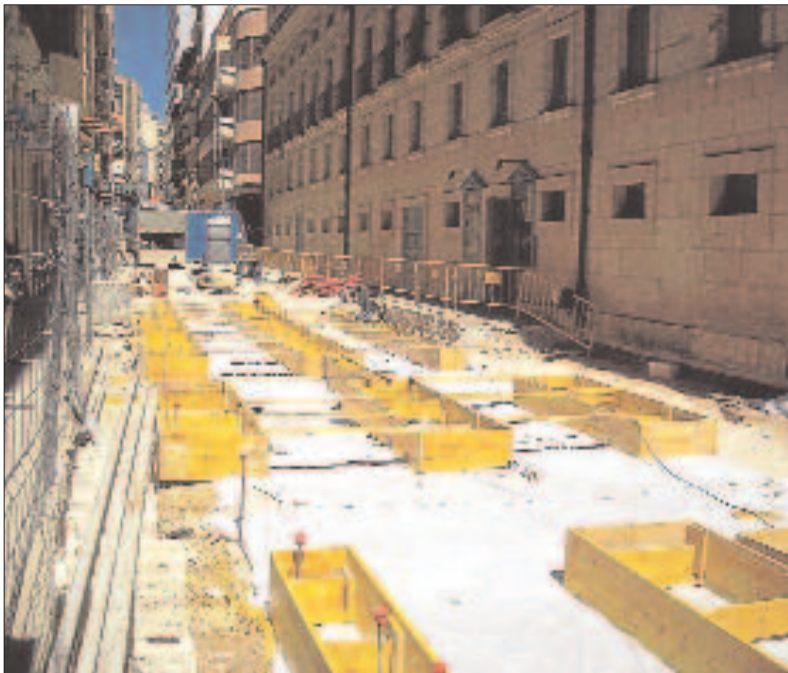
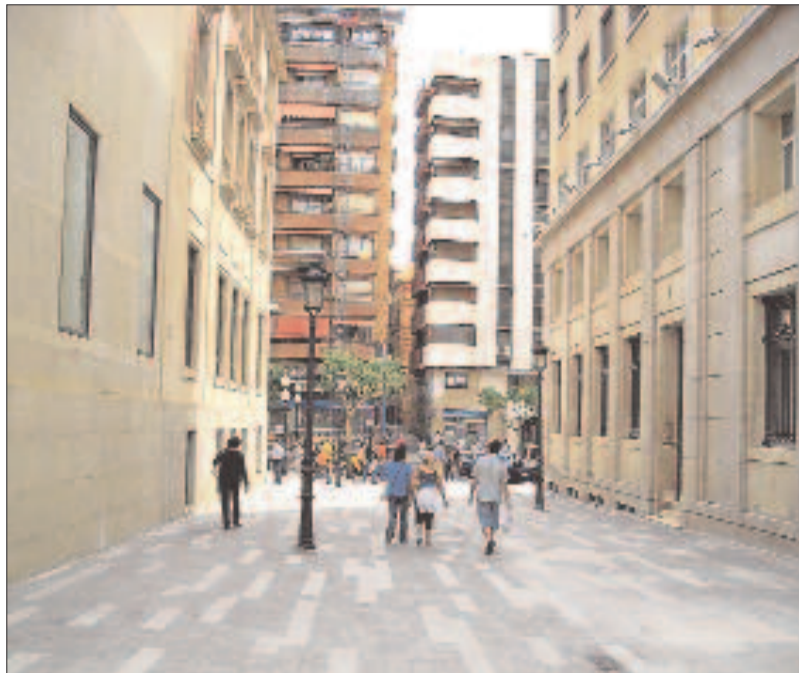
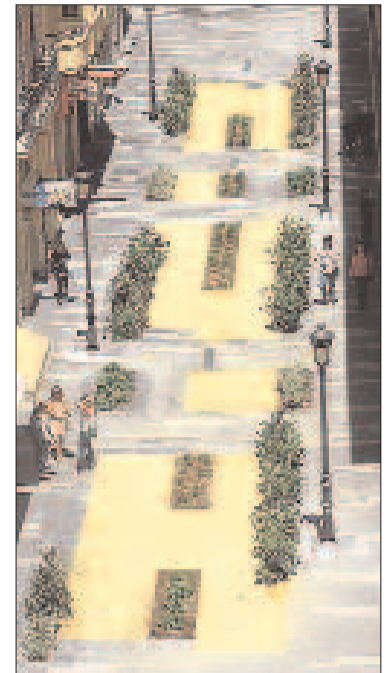
A la izquierda, calle Castaños frente al Teatro Principal. En el centro, aspecto de la calle Teniente Álvarez Soto. A la derecha, vista aérea de la calle Castaños.

bajado en la calle Castaños, Álvarez Soto y San Ildefonso, instalando nuevas redes de agua potable, alcorques, riego y alumbrado. Además se han instalado las redes de media tensión y gas a cargo de las empresas suministradoras.

Dentro de la renovación de calles, se ha generado un nuevo tramo peatonal en la calle Castaños, entre la calle Médico Pascual Pérez y la calle del Teatro. En este tramo se ha instalado el nuevo diseño de pavimento igual al de las calles antes

mencionadas, y se han incluido una serie de jardineras que mejoran notablemente la estética del Teatro Principal.

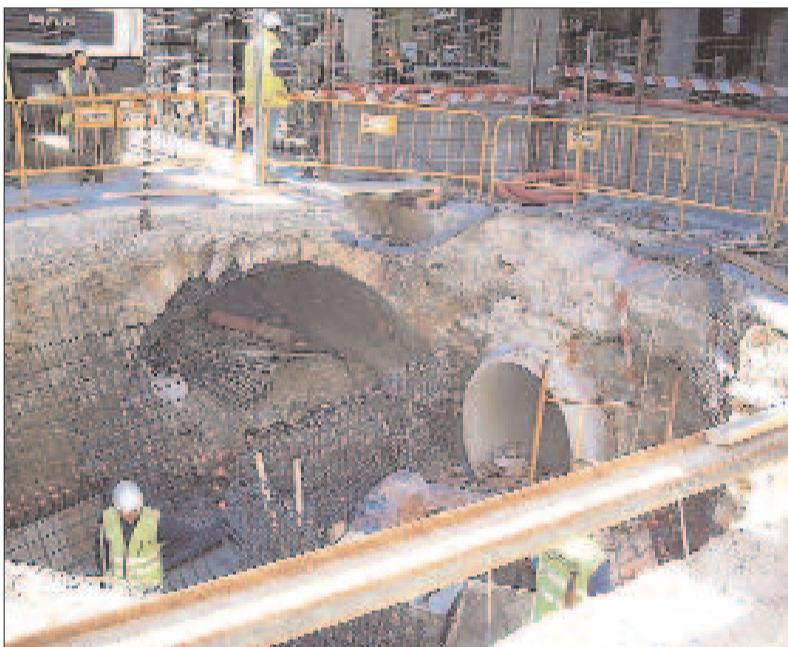
Operarios en plenas obras de la calle Castaños. A la derecha, una vista de la calle Jerusalén recién pintada.
